# Leitbildentwicklung in Markt Schnaittach

Präsentation in der Bürgerversammlung Markt Schnaittachs  
03.11.2014

Forschungswerkstatt Institut für Geographie  
Universität Erlangen-Nürnberg  
in Kooperation mit I&I

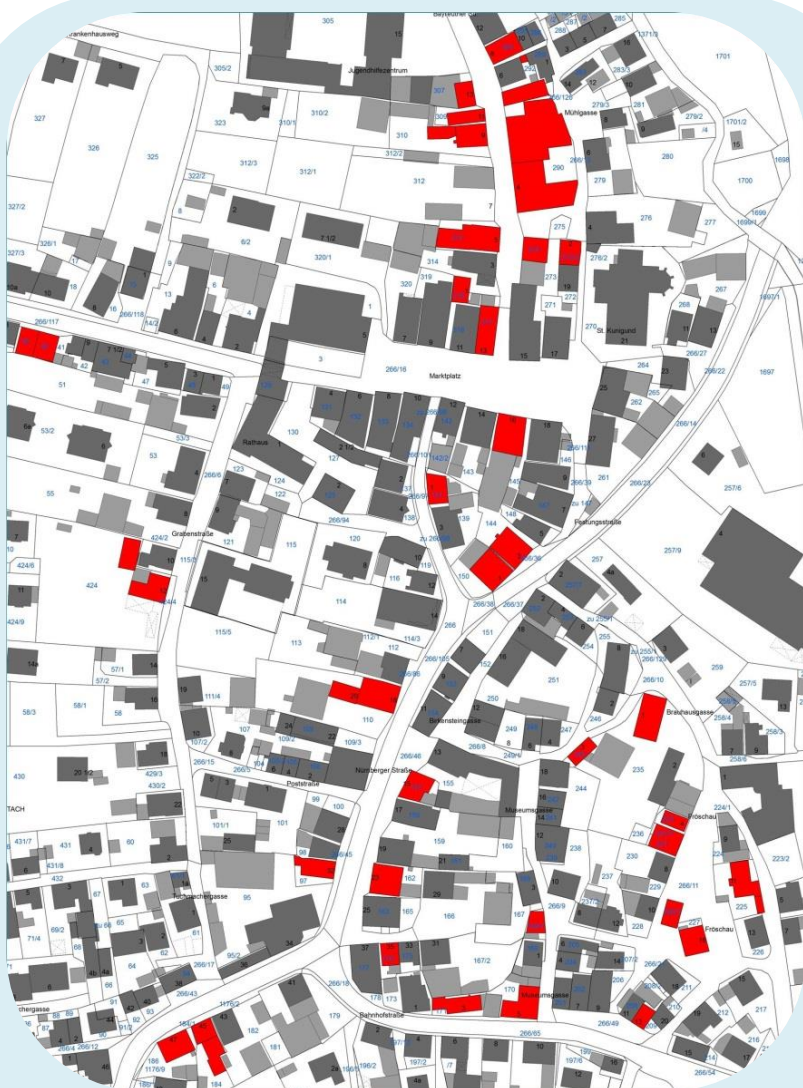
## Leerstandserhebung

- Kartierung aller im Erdgeschoss leerstehenden Immobilien im Sanierungsgebiet

- Schwerpunkt des Leerstands: Nordöstlicher/Östlicher Bereich des Sanierungsgebiets (Bayreuther Straße, Festungsstraße, Nürnberger Straße, Bahnhofstraße, Fröschau)
- 14,5 % der kartierten Gebäude (N=358) weisen im EG Leerstand auf
- 33 % der kartierten Leerstände (N=52) befinden sich in denkmalgeschützten Gebäuden

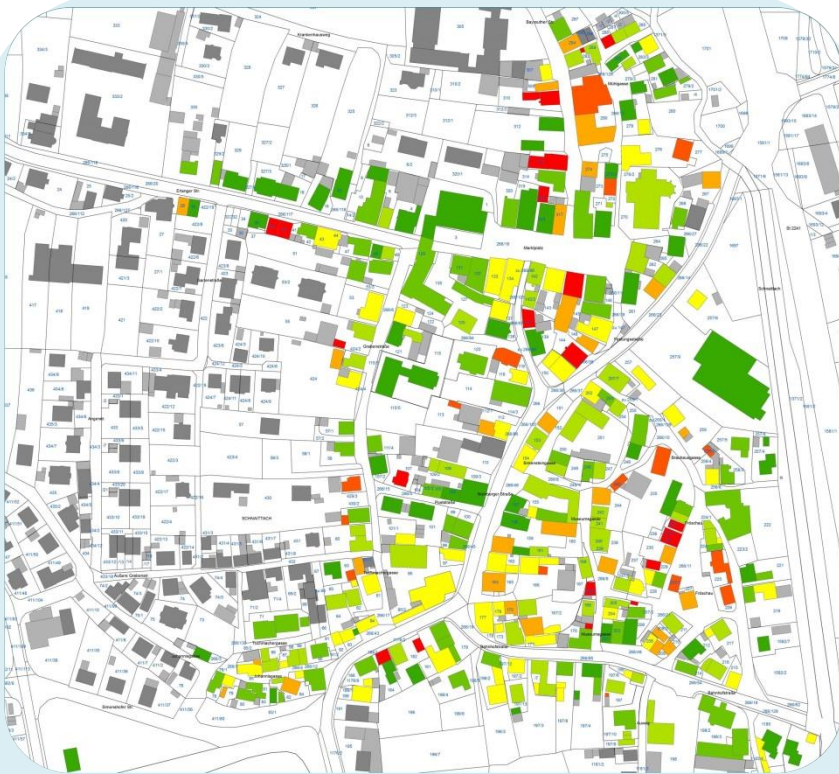
## Erhebung der Bausubstanz (April 2014):

Fassade

- neu
- alt
- defekt

Fenster/  
Türen

- modernes Modell
- älteres Modell
- defekt

Dach

- Mehr als die Hälfte der Schnaittacher Gebäude weisen eine optimale Bausubstanz auf
- Beachtlicher Anteil der Gebäude ist mit Mängeln behaftet
- Um die 20 Gebäude sind stark sanierungsbedürftig
- Leerstandsgebäude sind überwiegend mit Mängeln behaftet bis stark sanierungsbedürftig
